MINISTERIO DE TRANSPORTES
DIRECCION GENERAL DE AVIACION CIVIL
SAN JOSE, COSTA RICA

4 de mayo de 1964.-

La presente para informarle del accidente sufrido por el TI-04-F, en Fincas 62-64, Aeropuerto de Compañía Bananera de Costa Rica, después de haber - hecho sus riegos durante toda la mañana del 2 de marzo, siendo las 10:38 aproximadamente pegó el rotor en uno de los tubos de abastecimiento para aviones de fumigación. El piloto al mando del helicóptero era el señor Roberto de Benedictis.

PARA: Sr: Rodolfo Vargas L. Director Gral de Aviacion
DE: Aurelio L. Calleja Z. Inspector de Mantenimiento Ad Honorem.
ASUNTO: Accidente ocurrido al Helicoptero TI-04-F en Finca 62, jurisdiccion de Golfito, el día 2 de Marzo de 1964.

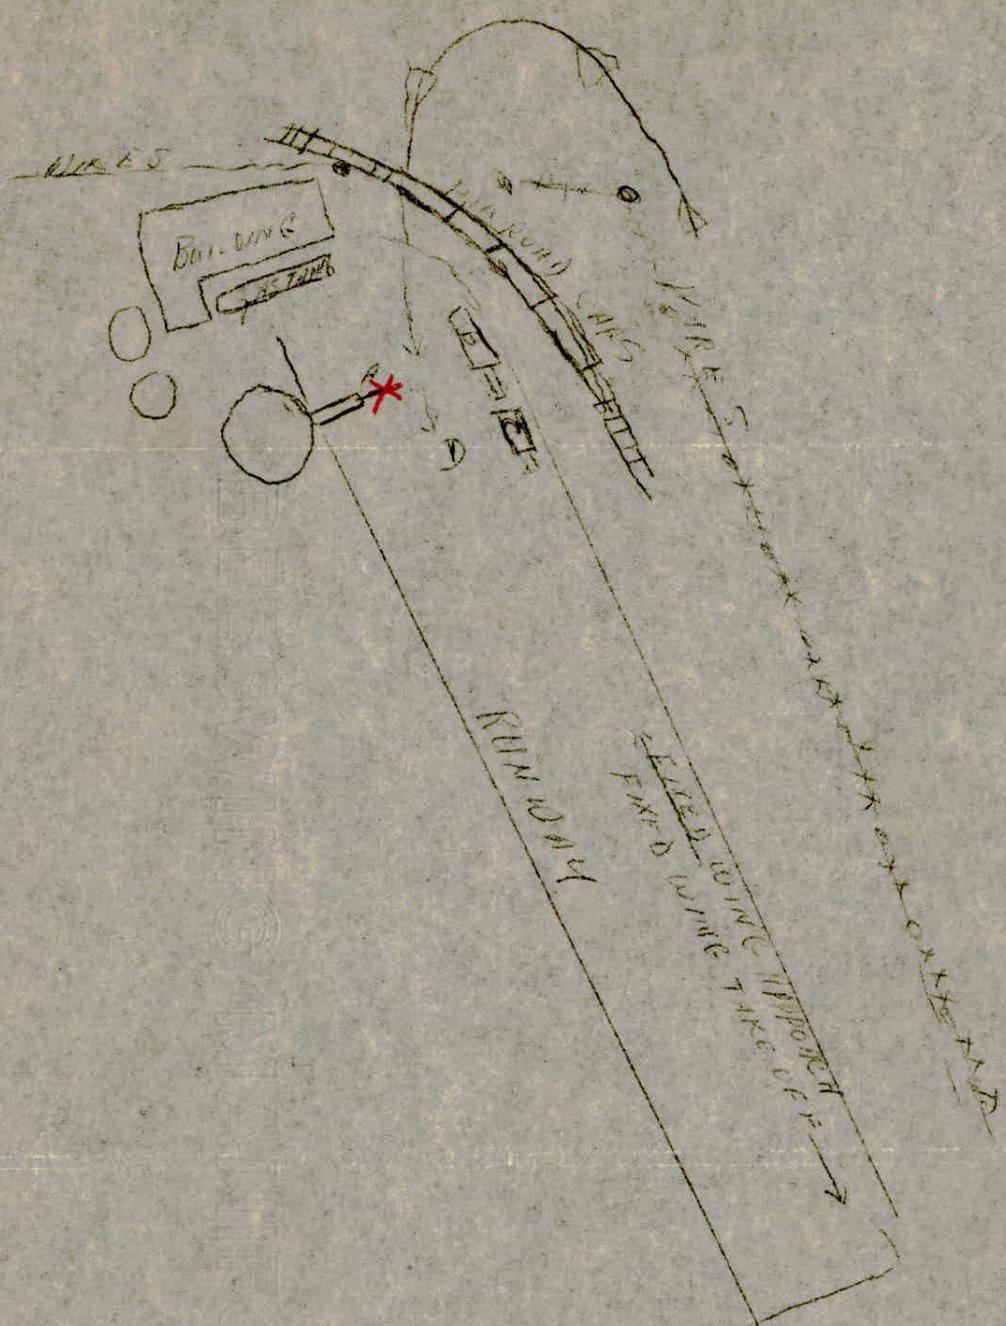
* Position of Helicopter AFTER IMPACT

WIND FROM NORTH

DISTANCE FROM A TO B 48 feet

DISTANCE FROM A TO C (TAKE OFF) 60 Feet

A. POINT OF CONTACT OF ROTOR BLADES WITH ANGLE IRON

D. LANDING SITE
