7 de agosto de 1963.-

MAN-083-63

La presente para informar a usted lo concerniente al accidente sufrido el día 31 de julio de 1963, a las 5:55 de la mañana al helicóptero TI-05 F, de la empresa "Servicios de Aerofumigación por Helicópteros" al mando del Capitán John B. Simon E., cuando efectuaba riegos en la Finca Roblito de Colorado (Puerto González).

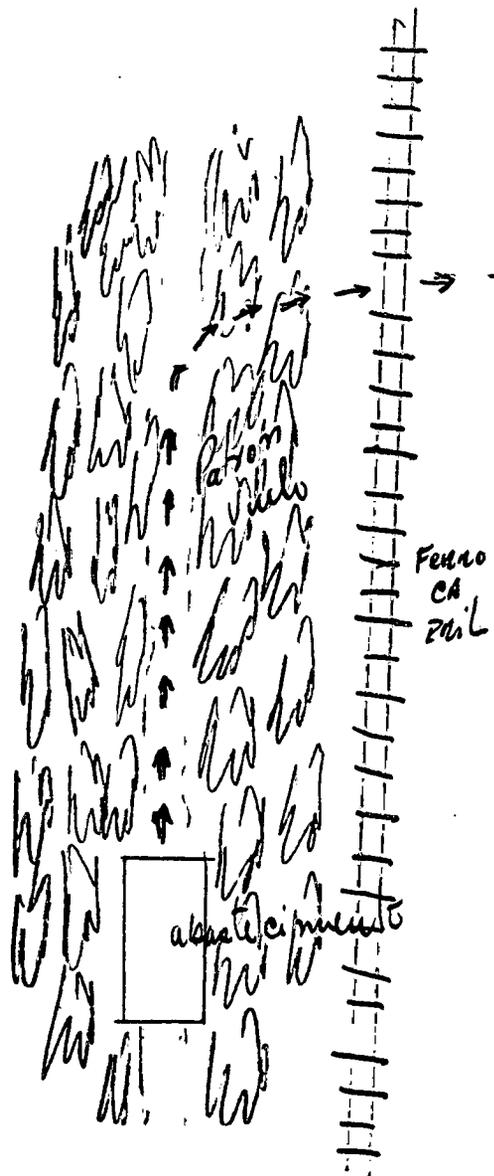
Banderos. -

± 150 metros

lugar queda Helicoptero

lugar donde se iba a hacer el riego
