REPORTE DEL ACCIDENTE DEL AVION TI-246-C OCURRIDO EN BOCAS DEL TORO, REPUBLICA DE PANAMA, PROPIEDAD DE LA EMPRESA EXPRESO AEREO COSTARRICENSE LTDA.

Sirva la presente para informarle sobre el accidente del TI-246-C, Cessna 180 propiedad de la empresa "EXACO", en el momento del decolaje en Bocas del Toro, Panamá, el día 28 de mayo de 1962. Abordo del avión tres pasajeros y comandada por el Capitán Carlos Brenes.  
J0260

Ti- 246 C

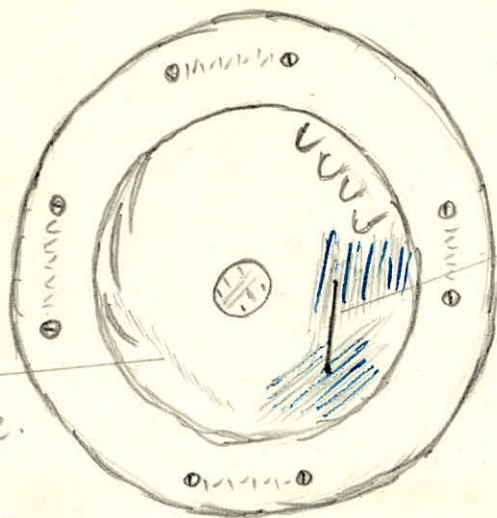
Al observar las partes rotas da señales de ser partidura vieja (venteada). Esta hélice tenía al sufrir la falla 196 horas, fabricante McCaughey.

Todos estos daños ocasionados por la fuerte vibración presentada al romperse el aspa de la hélice en su base roscada.

① la pala serie D2341-B/90m8 se quebró en la raíz en la parte moscada.

② se ven señales de partidura vieja (ventada)  
Horas de la helice  $\pm 200$

Estado en que se  
encontró rotura en  
la raíz de la pala

Rotura vieja  
 $\pm 1\frac{1}{2}'$  hacia centro  
x  
 $\pm 3"$  de largo paralelo centro

INICIA CON 1 ROSCA Y TERMINA 3.

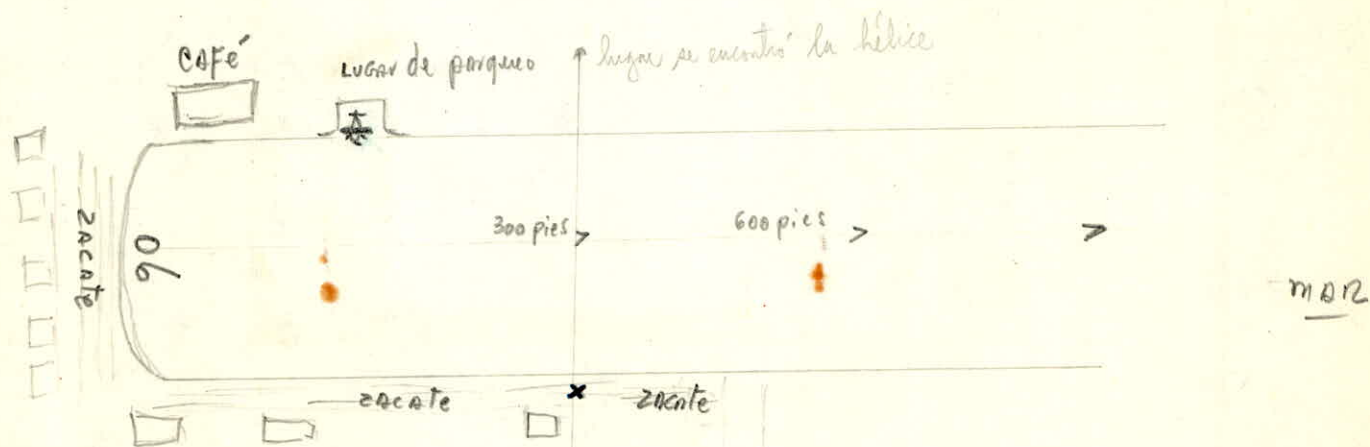
donde partió la helice.

El avión había recorrido 300 pies en el lugar donde se encontró el pedazo de helice rota (aspa completa)

DAÑOS: avión aparentemente ninguno - todo esfuerzo sucedió en bancada motor y motor mismo.
