**DIRECCION GENERAL DE AERONAUTICA**  
SAN JOSE, COSTA RICA.

**MAN-020**

A continuación detallo lo concerniente al accidente sufrido por el helicóptero N-8088-E, piloteado por el Capitán Manuel E. Guerra, de propiedad de la firma A. Martínez Ltda., y que sucedió en las cercanías del Aeropuerto de El Coco en terrenos propiedad del señor Herlindo Morales.

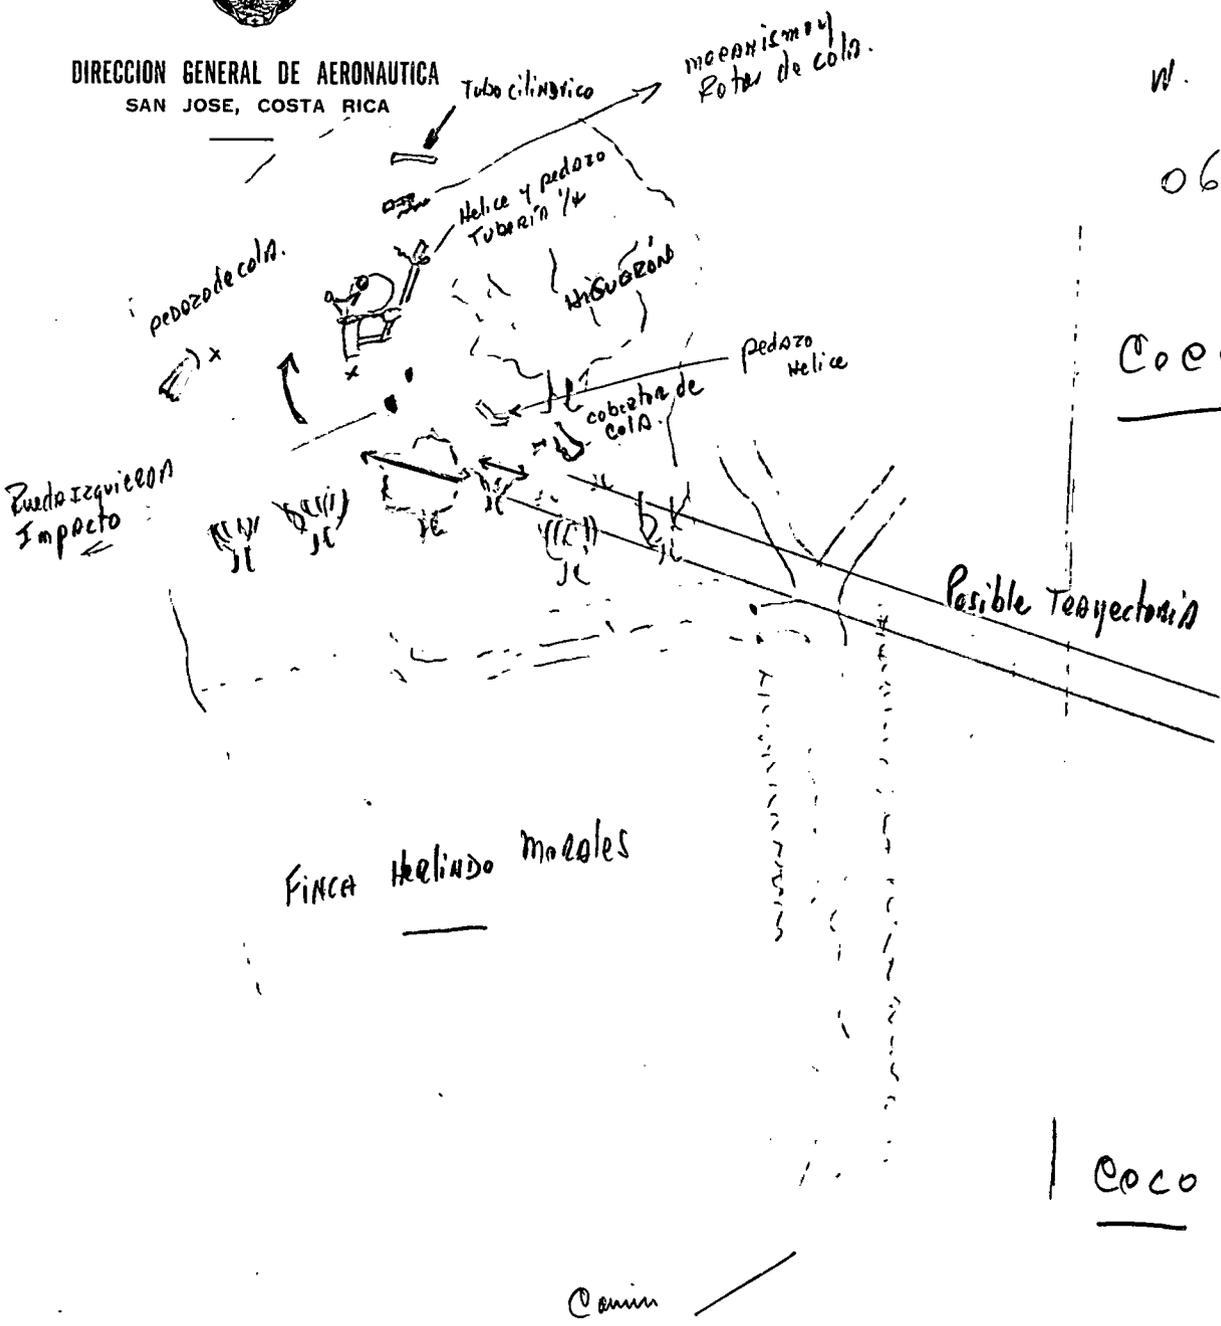
Posible Trayectoria

Aterrizaje de emergencia

Radio  $\pm$  30 vs  $\pm$
